CHAPITRE C.4

ETAT ET PATHOLOGIES DU BATI

C.4.1 PATHOLOGIES OBSERVEES DU BÂTI

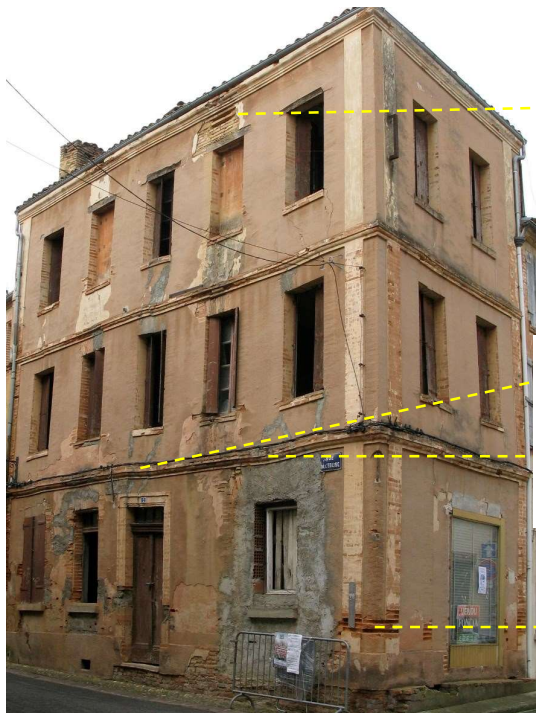
Désordre provoqué par une infiltration, toiture, gouttière

Affaissement provoqué par un mouvement du sol (retrait des argiles)

Modification de la baie et faiblesse du linteau entraînant un affaissement

Capillarité, efflorescence, point de marnage

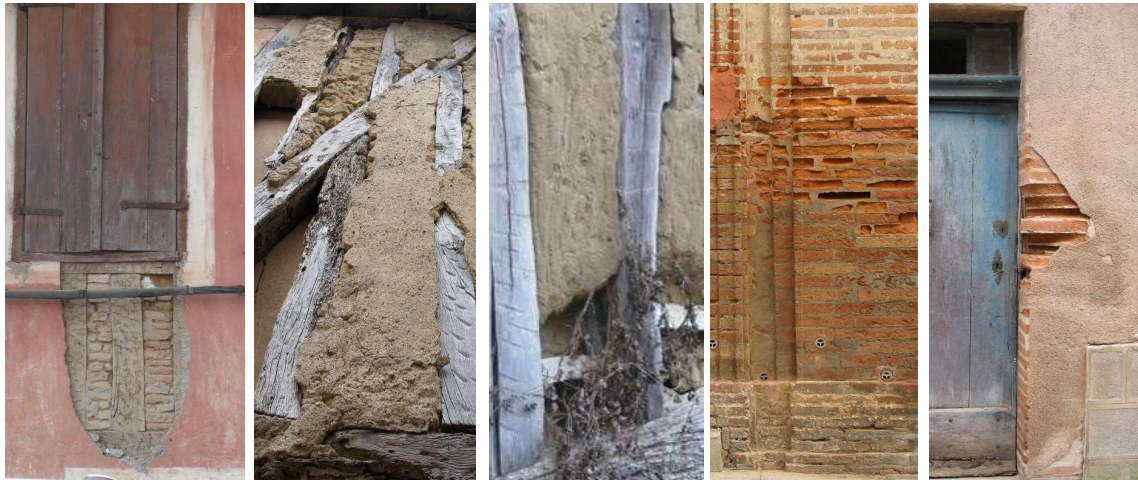
Les désordres liés au manque d'entretien.

Les maçonneries de briques et torchis sont protégées par un enduit imperméable et capillaire à base de chaux ou de chaux et terre. Lorsque les enduits sont fissurés, déstructurés ou supprimés la maçonnerie se désagrège peu à peu.

Impact des remontées d'eau et des crues

Remontées capillaires, efflorescences de sels, ponts de marnage rongent peu à peu les briques .

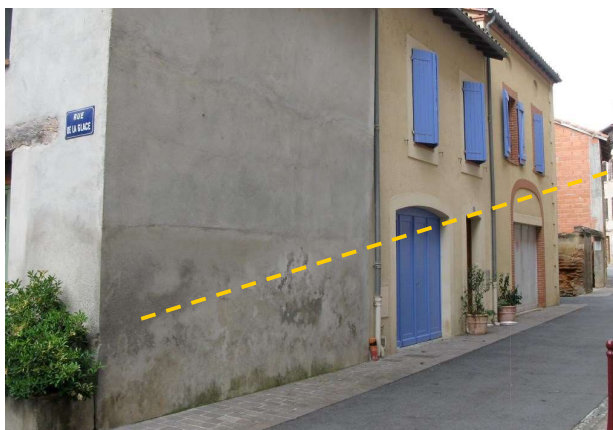
Matériaux et techniques de restauration inadaptées au bâti ancien . *Enduit ciment non perspirant sur un mur ancien ne permettant pas à l'eau des remontées capillaires de s'évaporer naturellement. Traces d'humidités de la maçonnerie gorgée d'eau.*

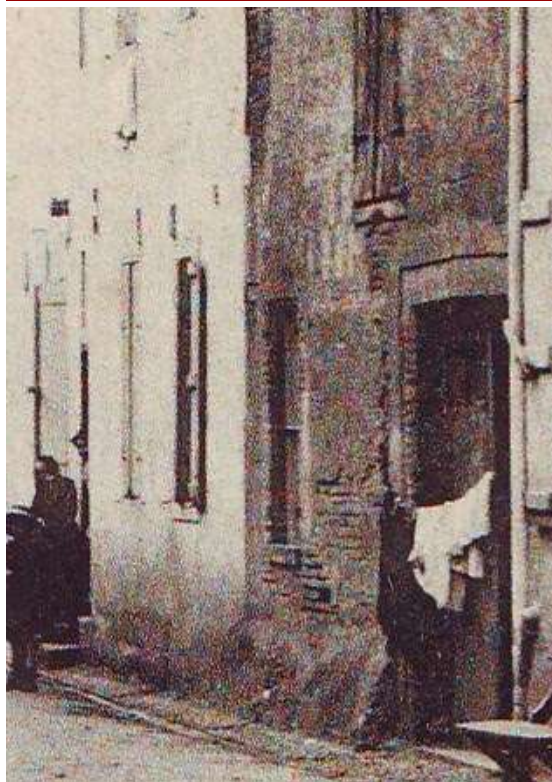
Début XX^e : enduit déstructuré, remontées capillaires et briques dégradées. Coll. J. Castex.

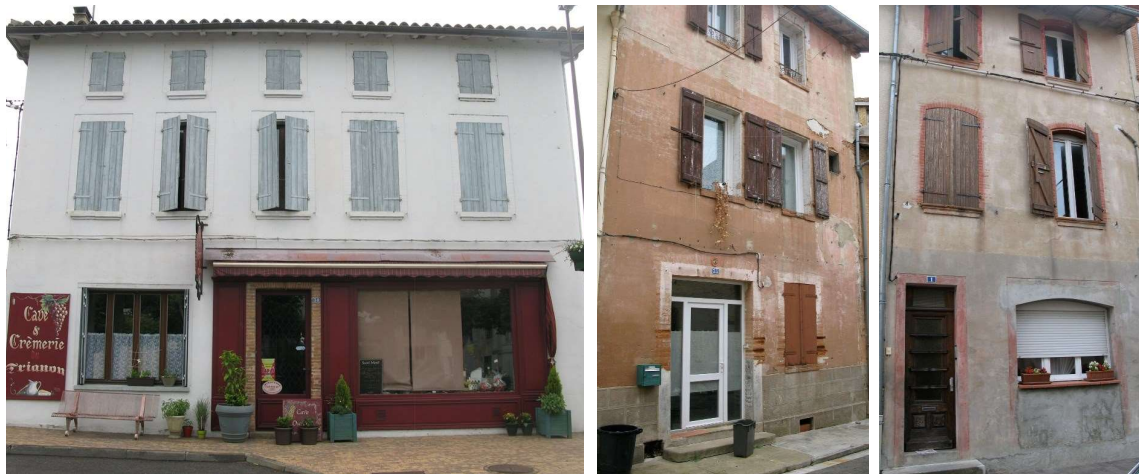
Les rez-de-chaussée, les boutiques, les percements. Symétrie des façades brisée. Non respect des gabarits, des travées, des éléments qui règlent l'art de composer la façade harmonieuse.

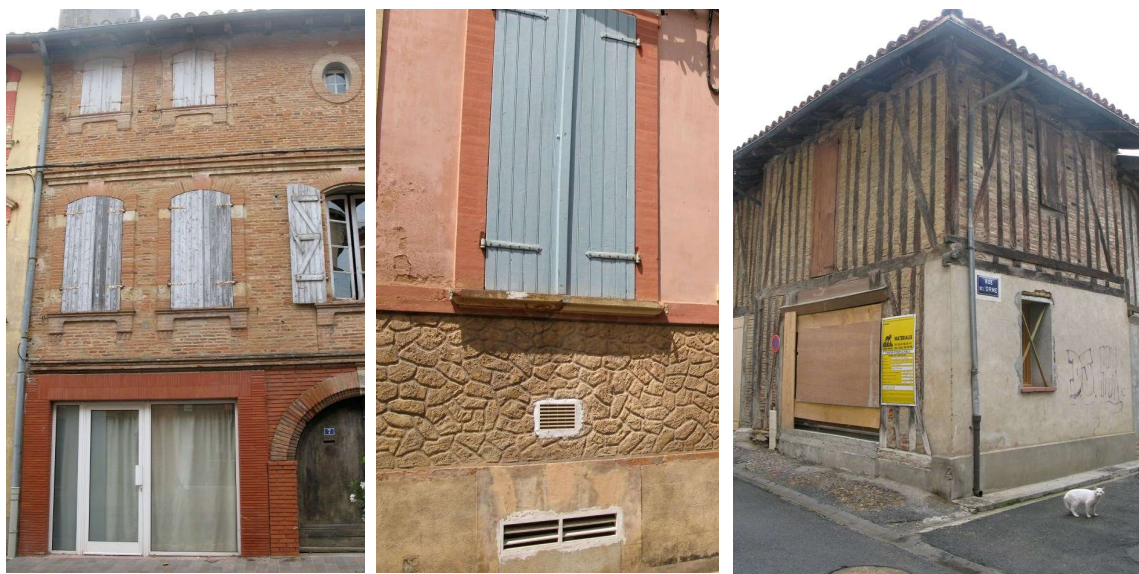
Les matériaux inappropriés : briques anciennes et briques neuves, mélange des tons. Imitation d'un parement de moellons en enduit ciment sur une maison de briques et problème de l'insertion des dispositifs d'aération.

Transformation d'une remise en habitation. Exiguïté et manque de luminosité du bâtiment, percements inappropriés

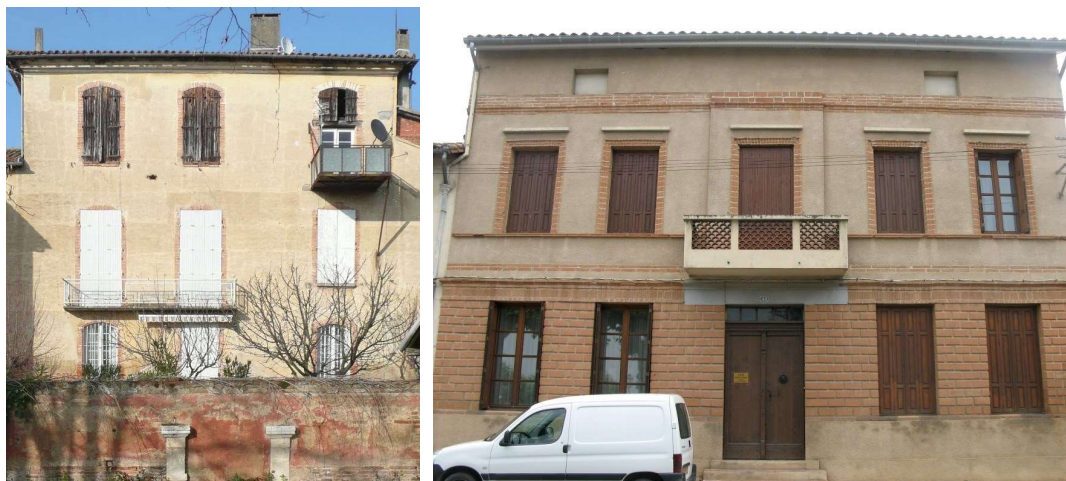
Les matériaux inappropriés : balcons ajoutés ou remaniés, composition de façades déséquilibrée, matériaux anachroniques.
